La diagnosi de la torre Lluvià de Manresa diu que és urgent actuar-hi per evitar que caigui

► Només es poden salvar les façanes i dues parets de l'edifici modernista de l'antic camí de Rajadell, la resta s'ha de fer nova

INFORME DE L'ESTAT DE LA TORRE LLUVIÀ

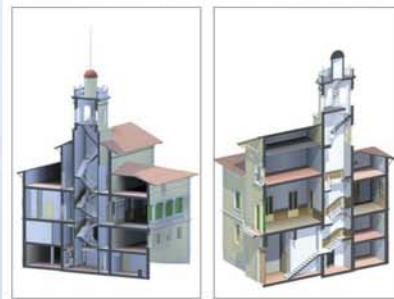
L'edifici amb la seva torre original i quan encara estava en bon estat

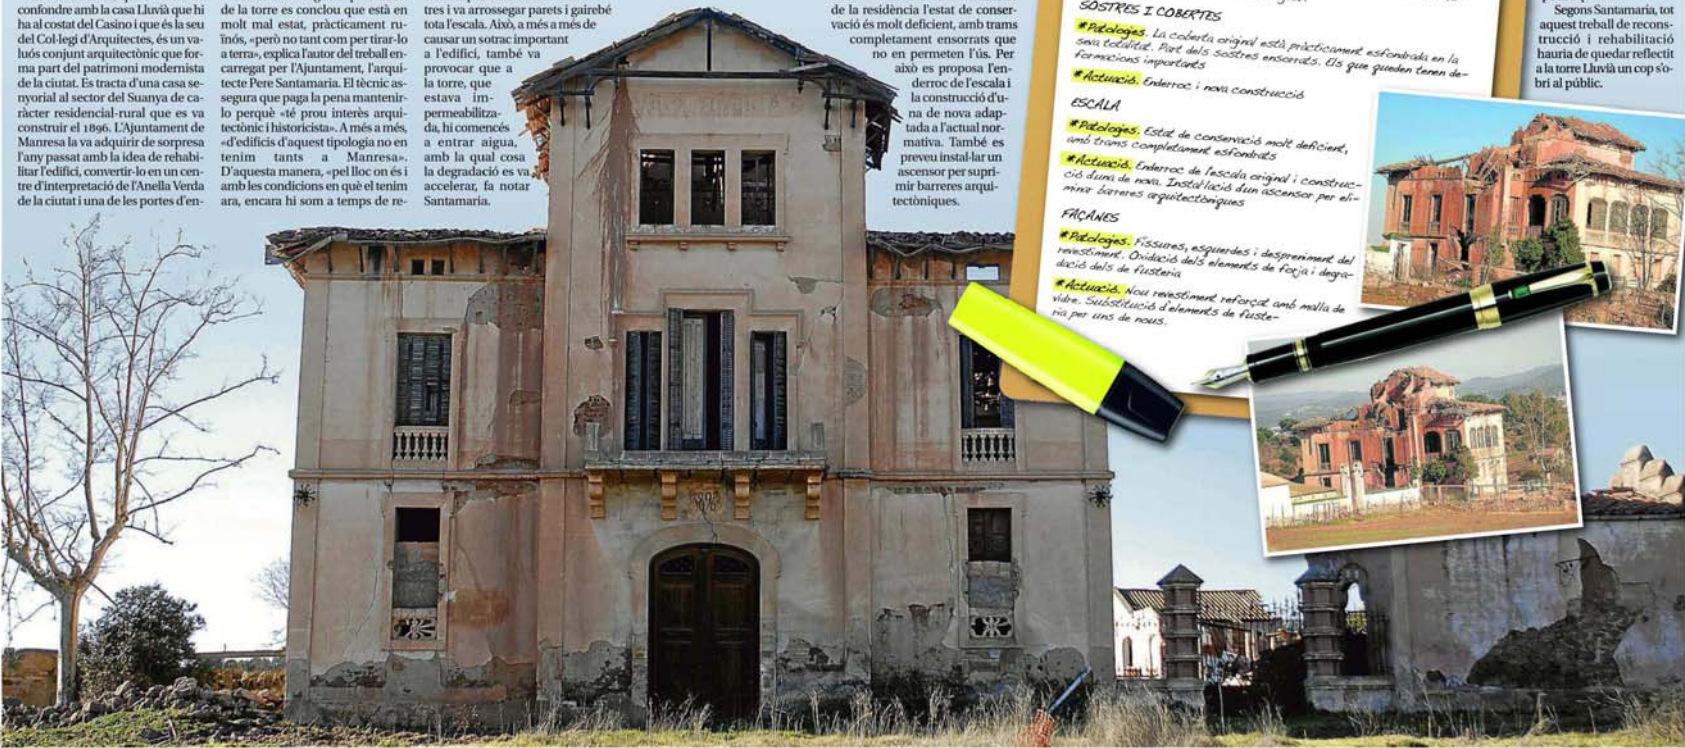
Dissecció de la torre Lluvià amb elements com la torre i estances interiors

L'edifici s'ha reinterpretat a partir de fotografies

- **Patologies.** No presenten lesions importants
- **Actuació.** Impermeabilització

- **Patologies.** Esquenes importants a la majoria de murs verticals
- **Actuació.** Reparació esquerdes i reforç. Lliges dels murs perimetral. Construcció de subestructura vertical de pilars metàl·lics. Re-construcció de la torre central original.

- **Patologies.** La coberta original està pràcticament esfondrada en la seva totalitat. Part dels sostres ensorrats. Els que queden tenen deformacions importants
- **Actuació.** Enderroc i nova construcció

- **Patologies.** Estat de conservació molt deficient, amb trams completament ensorrats
- **Actuació.** Enderroc de l'escala original i construcció d'una de nova. Instal·lació d'un ascensor per eliminar barreres arquitectòniques

- **Patologies.** Fissures, esquerdes i desprendiment del revestiment. Oxidació dels elements de forja i degradació dels de fusta
- **Actuació.** Nou revestiment reforçat amb malla de vidre. Substitució d'elements de fusta nova per vins de nous.
