## Patrimoni

# Arquitectura singular a l'antiga església de Marganell

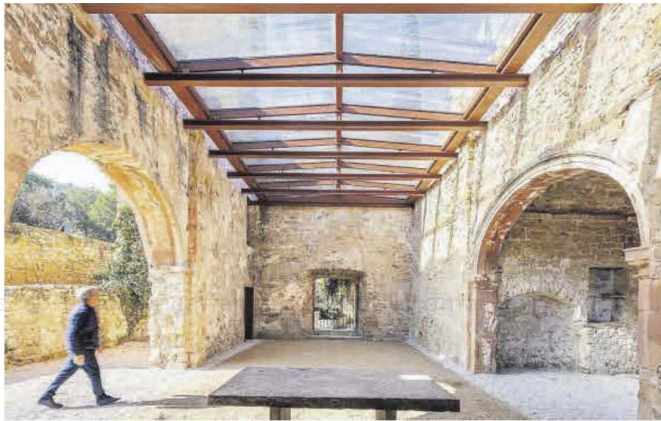
Coberta de vidre que s'ha creat a la nau central de l'església de Sant Esteve de Marganell

De l'altra, s'ha creat una cober-

ta de vidre a la nau principal per la part interior de l'edifici, a uns cinc metres d'alçada, inferior a la de les parets. Això permet la utilització d'aquest espai, ara cobert, sense que la imatge exterior de l'església es vegi modificada. El temple ha quedat obert i accessible al públic

en general sense cap tancament que ho impedeixi, només té una coberta transparent que no canvia la imatge que tenen els visitants.

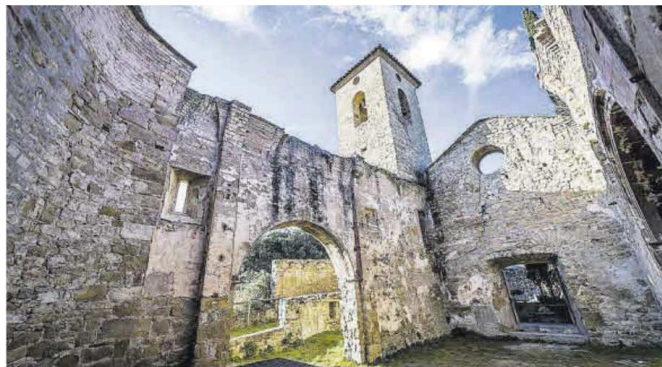
Imatge interior del temple, encara sense la coberta, que es va malmetre durant la Guerra Civil

L'estructura de l'església de Sant Esteve, de nau única i amb un absis semicircular, ha anat evolucionant i patint modificacions al llarg dels segles, però manté part de la seva estructura romànica primigènia, tot i que majoritàriament predomina l'aire renaixentista. Durant la Guerra Civil Espanyola, l'església i la casa rectoral van ser saquejades i cremades. Per aquest motiu, el temple, que està inclòs en l'inventari del Patrimoni Arquitectònic de Catalunya, va quedar molt malmès i sense teulada.

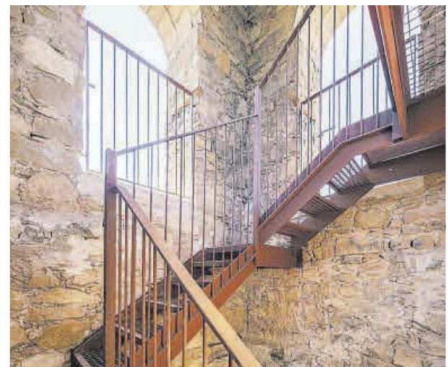
Escala metàl·lica que puja fins a la part més alta del campanar

La tercera actuació que s'hi ha desenvolupat ha estat recuperar l'accés al campanar, que era inaccessible des de la crema de l'esglé-

sia. Per això, s'ha col·locat una escala metàl·lica que facilita la visió total de l'interior de la torre i permet pujar des de la nau central fins a la part més alta del campanar, on es crea un mirador amb vistes sobre el territori i Montserrat.
